Ref.: Deslizamiento de Taludes Predio Procrear Ushuaia

Informe de evaluación de estabilidad de taludes

Barrio ProCreAr

Ushuaia, Tierra del Fuego, Argentina

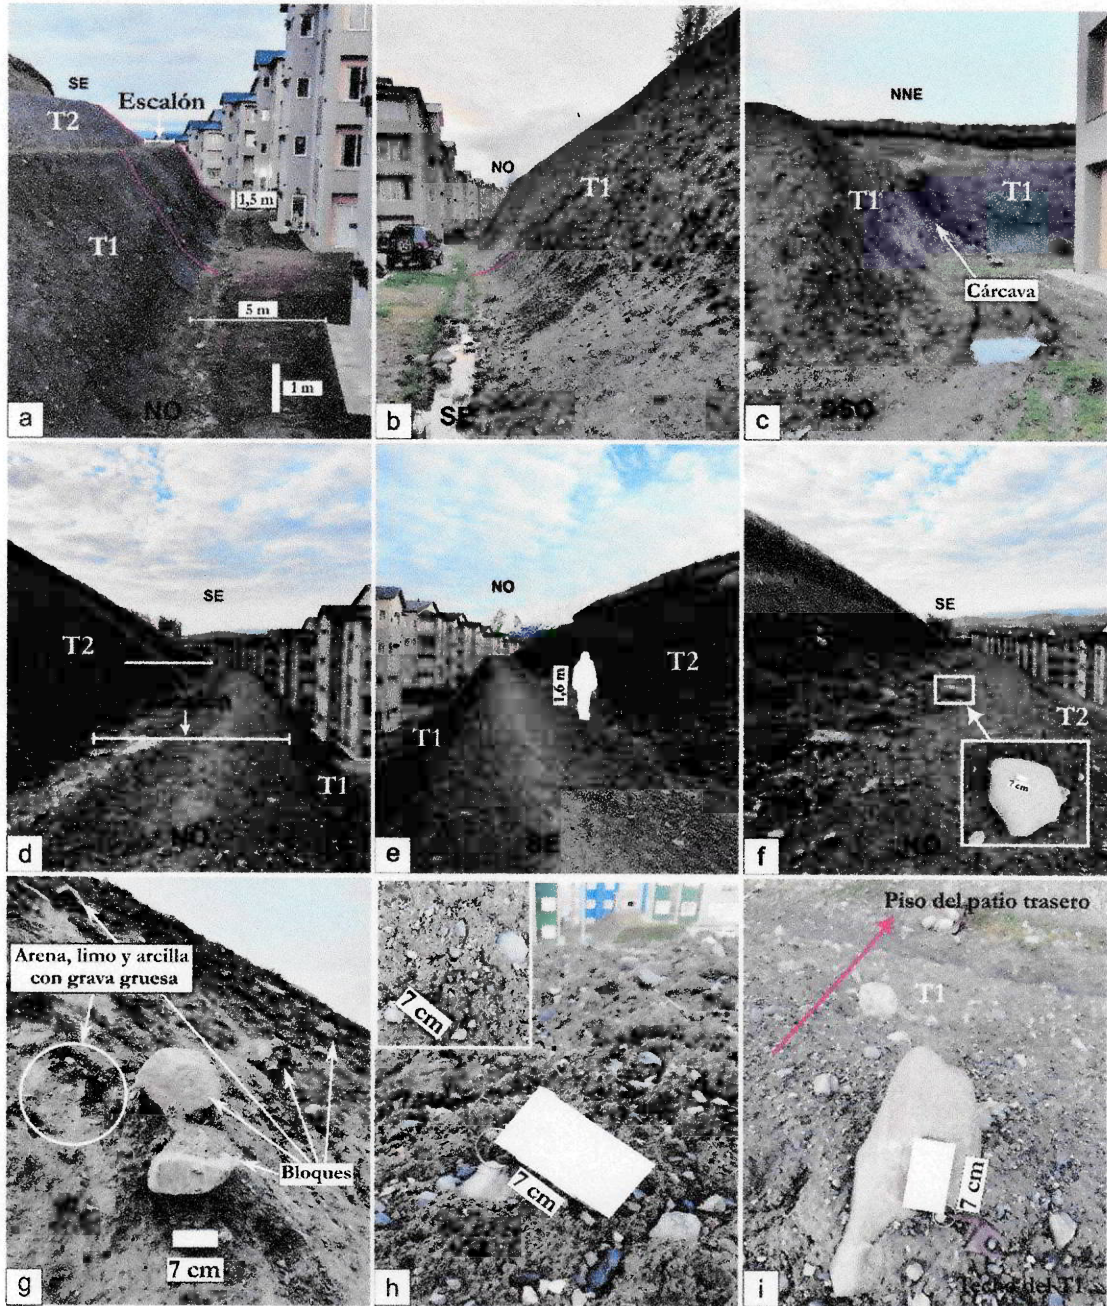
El T1 tiene una altura de 5,30 m y una pendiente media de 149 % ($\sim 70^\circ$), presentando dos segmentos de pendiente bien diferenciados, uno desde la base hasta 1,5 m de altura con 96 % ($\sim 45^\circ$) de pendiente y, el otro, por encima de este segmento hasta la parte superior con 200 % ($\sim 90^\circ$) de pendiente (Figs. 2.a y b). El extremo noroeste de este talud presenta una flexión con continuidad del talud en dirección hacia el sudsudoeste, este segmento presenta de 10 m de longitud (Fig. 2.c). En el lugar en donde se encuentra la flexura se desarrolla una cárcava por la que escurre agua continuamente.

El T2 presenta una altura de 3,20 m y una pendiente media de 60 % (27°) (Figs. 2.d y e). Entre ambos taludes (T1 y T2) existe un nivel horizontal (escalón) de 2,70 m de ancho medio. Este espacio es utilizado para tránsito de caminantes y como espacio recreativo por los vecinos del barrio.

Ambos taludes se componen de sedimento heterogéneo no consolidado (Figs. 2.g a i). Este sedimento presenta una matriz predominante compuesta por tamaños de grano que van desde arcilla a grava gruesa. Además, inmersos en la matriz, presenta bloques de variadas dimensiones. De estos bloques se midieron diversos ejemplares que poseen extensiones de su eje mayor que van desde 10 cm hasta 50 cm, siendo los más comunes los de 20 cm en promedio. Cabe destacar que los bloques de estas dimensiones tienen pesos que van desde 3 kg a más de 50 kg. Los bloques más recurrentes (20 cm de eje mayor) tienen pesos promedios de 8 kg.

Figura 2: (a) Vista hacia el sudeste de los taludes T1 y T2, la flexura de las líneas rojas muestra el cambio de pendiente; los puntos blancos que se observan sobre la superficie del talud corresponden a bloques de diferentes tamaños. (b) Vista hacia el noroeste del T1. (c) Vista del sector donde el talud T1 presenta un quiebre hacia el SSO, en el lateral del edificio de Quinquela Martin 1775, además, se observa una zona de drenaje de agua donde se ha desarrollado una cárcava. (d) y (e) Vista del T2 y del escalón hacia ambos lados de su extensión. (g) vista en detalle de los diferentes tamaños de grano que componen el sedimento del T1. (h) Detalle de la segregación de grava debido al proceso de congelamiento y descongelamiento. (i) Bloque situado en el borde del techo del T1 (escalón), un tercio de este bloque se encuentra suspendido en el aire (la flecha roja indica la ladera descendente del T1).

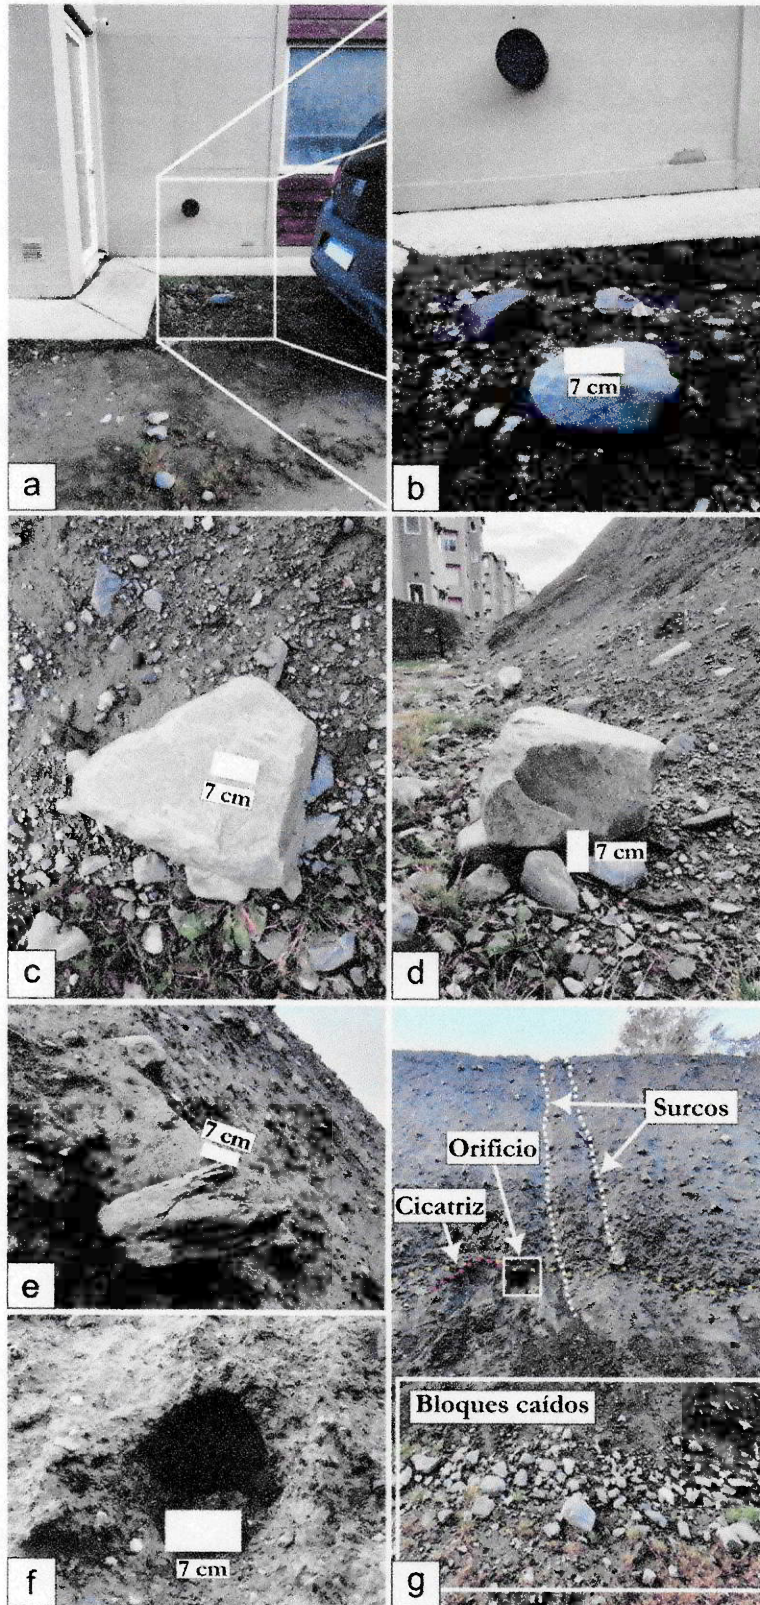
Producto del escurrimiento superficial e infiltración del agua se produce lavado de los sedimentos finos de la matriz. Esto da lugar a la pérdida de sustento de los bloques, lo que lleva a que éstos pierdan estabilidad y caigan rodando hacia el pie del talud (Figs. 3.a a d). Algunos bloques caen y ruedan alcanzando distancias – registradas hasta el momento – de 5 metros desde el pie del talud hacia el frente, donde se encuentran los patios traseros de los edificios y los estacionamientos. Se detectó una gran cantidad de bloques caídos que, en su mayoría, tienen entre 20 y 35 cm de extensión de su eje mayor, los cuales han llegado hasta las veredas de los patios traseros de los edificios y a los sectores de estacionamiento.

Figura 3: (a) y (b) Bloque de 5 kg caído a escasos centímetros de la vereda del edificio de Quinquela Martín 1475, observar los bloques de alrededor, los cuales también rodaron desde el talud. (c) y (d) Bloque caído y rodado a 4 m hacia el frente desde el pie del T1, luego, los vecinos lo corrieron al margen del talud; notar las dimensiones y, por lo tanto, el peso del bloque que supera los 20 kg. (e) Bloque posicionado a 2 m de altura sobresaliendo debido a pérdida de sedimentos de la matriz, por encima sedimentos removilizados y depositados sobre el bloque; en cuanto pierda más sustento este bloque caerá. (f) Orificio en la superficie del frente del talud por caída de un bloque. (g) Frente del talud donde se observan surcos desarrollados por agua de escurrimiento, un orificio originado por la caída de un bloque, una cicatriz (línea roja punteada) de un deslizamiento y, hacia abajo, acumulación de bloques que caen desde el talud; la línea amarilla punteada indica el lugar donde se produce el cambio de pendiente.

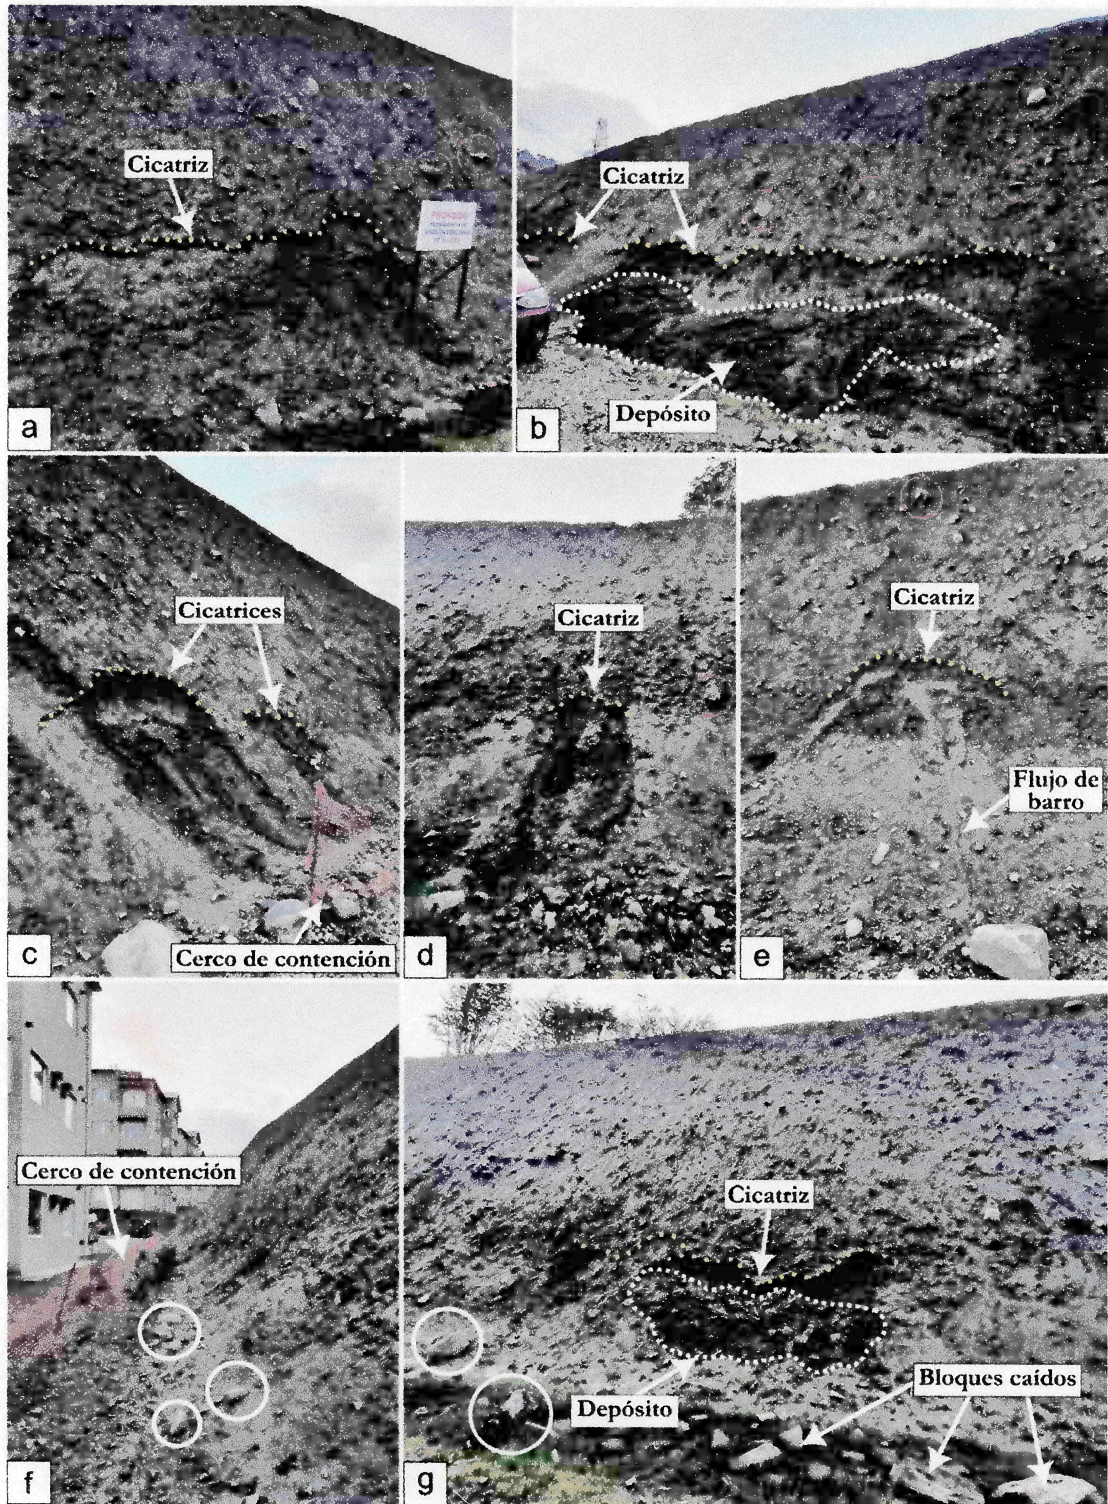
La saturación de los sedimentos produce su lubricación favoreciendo la ocurrencia de flujos de detritos y deslizamientos al pie de ambos taludes, con mayor ocurrencia en el T1 (Fig. 4). Se reconocieron diversas cicatrices de deslizamientos y sus respectivos depósitos en ambos taludes. Las cicatrices activas o recientes tienen entre 1 y 7 m de extensión. Esta remoción de sedimentos en el pie del T1 hace que éste pierda sustento en su parte alta, lo que desencadena más remoción de sedimentos, sumada al lavado por agua de escurrimiento e infiltrada. En consecuencia, la pendiente del talud se modifica progresivamente verticalizándose cada vez más, como se puede observar en los valores de pendiente que presenta actualmente, los cuales, en gran parte de su extensión, son del 200 % (90°).

Figura 4: Ejemplos de deslizamientos, con sus cicatrices y depósitos, y flujos de barro en diversos puntos del T1. Los círculos rojos indican bloques de grandes dimensiones que están por caer. Los círculos blancos indican bloques que cayeron hacia el pie del T1, algunos de estos bloques cayeron alejados y, luego, fueron reacomodados al pie del talud por los vecinos. (a) Se observa un cartel puesto por los vecinos cuya leyenda es "Prohibido permanencia de niños en cercanía de taludes". (c) y (f) Se observa un cerco de contención

instalado por los vecinos, el cual no reúne las características necesarias para poder contener la magnitud de bloques que caen desde el talud.

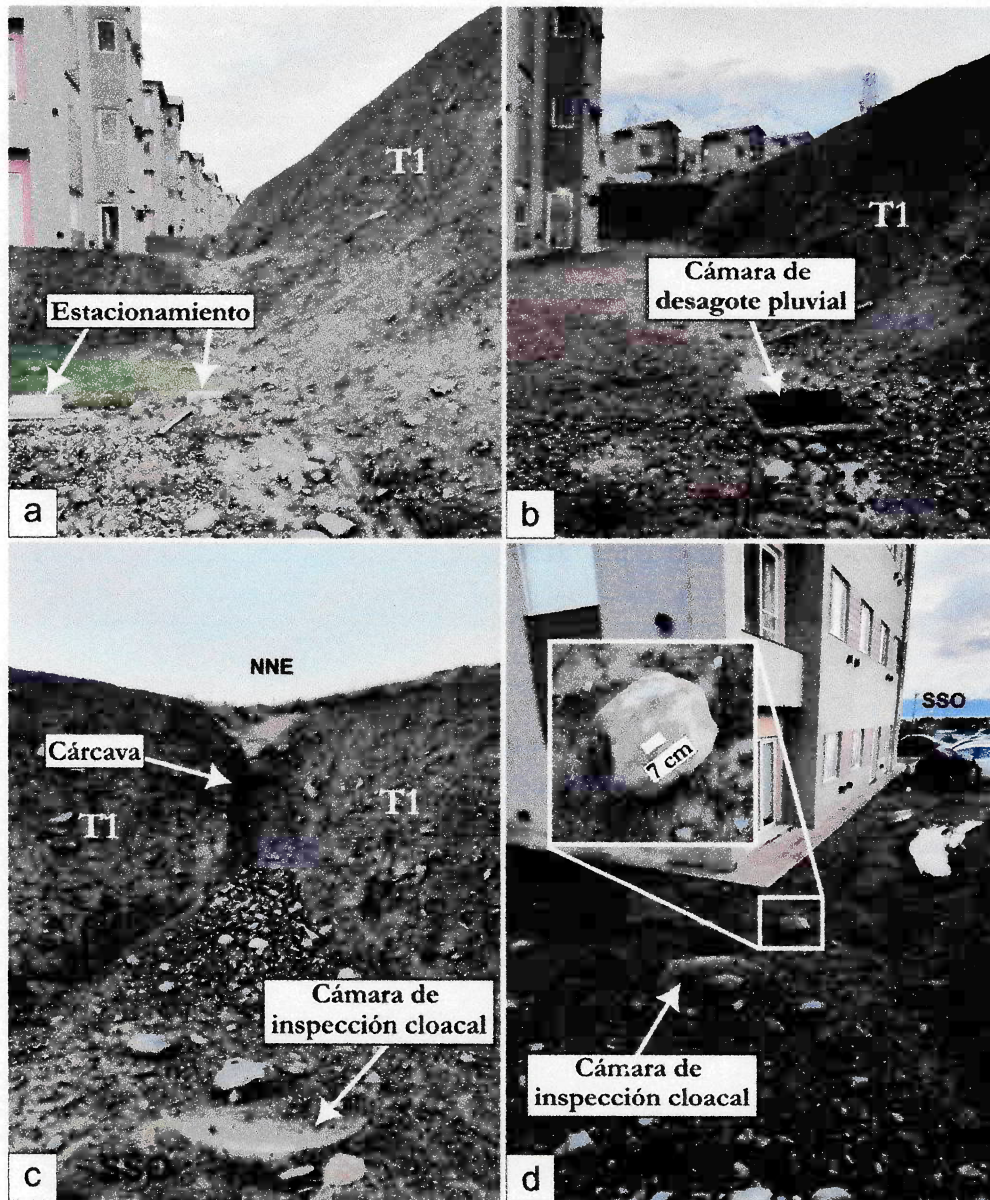
El depósito de los sedimentos al pie del T, producto de los diferentes procesos descritos, queda evidenciado por el recubrimiento de infraestructura correspondiente al estacionamiento ubicado en el sector este del edificio de Quinquela Martin 1775 (Fig. 5.a). Asimismo, se observó que los depósitos de los deslizamientos están cubriendo rejillas de cámaras de desagote pluvial (Fig. 5.b). El extremo noroeste del T1, en donde se flexura y hay

canalización del agua, presenta elevada caída de sedimentos y bloques, los cuales de a poco están cubriendo una tapa de cámara de inspección cloacal (Figs. 5.c y d).

Figura 5: Ejemplos de cómo el desmoronamiento de sedimentos de diferentes tamaños está afectando a la infraestructura del barrio.

Sobre la base de las observaciones realizadas y de los testimonios de vecinos recopilados se concluye que los taludes analizados, principalmente el T1, presentan elevada inestabilidad y, por lo tanto, peligrosidad para individuos y bienes que se encuentren adyacentes a éste y a una distancia de, al menos, 5 metros desde su frente. La caída de bloques es el mayor peligro inmediato y recurrente identificado. En este sentido, se recomienda la disminución de la pendiente de los taludes, principalmente la del T1, y/o incorporar un método de contención adecuado para los deslizamientos y caída de bloques, atendiendo el peso que pueden presentar estos últimos dadas sus dimensiones. A su vez, se recomienda canalizar el flujo de agua que escurre en el extremo noroeste, donde el T1 se flexura.
